神华集团公司锦界煤矿

扩能改造工程(产能核定 1800 万 t/a)

水土保持监测总结报告

编制单位:陕西云水生态环境工程有限公司

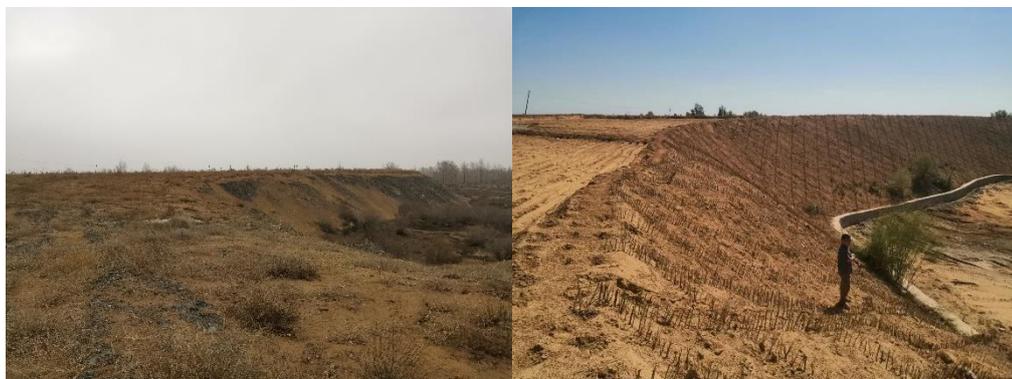
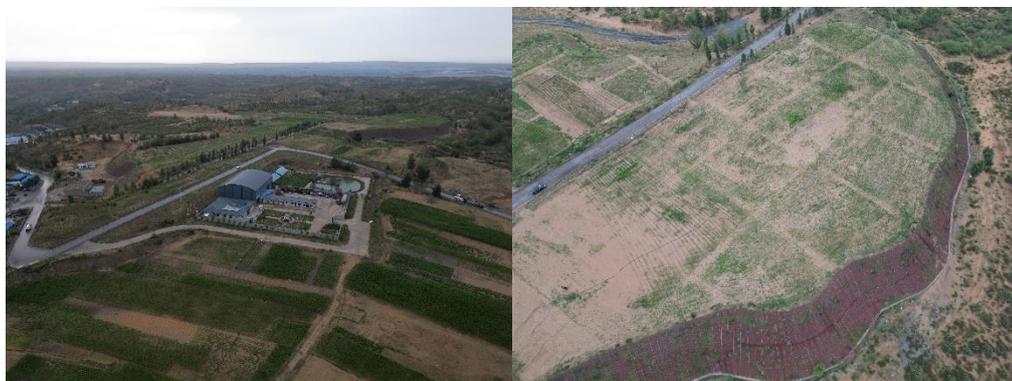
弃渣场治理前后

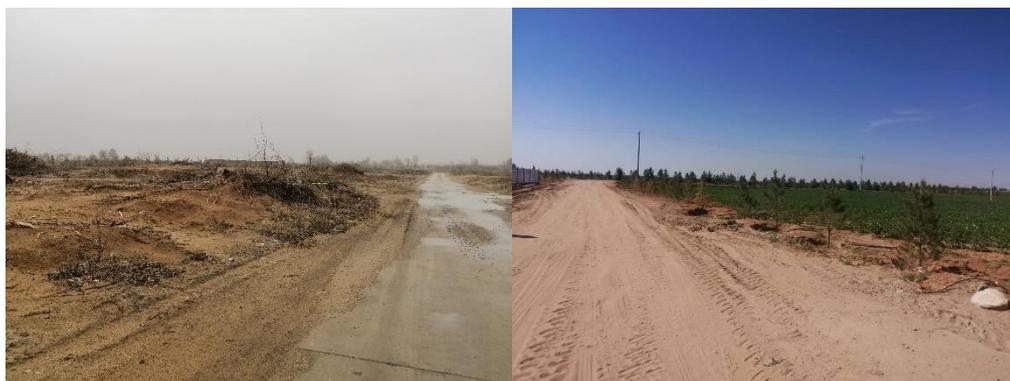
2号风井进场道路治理前后

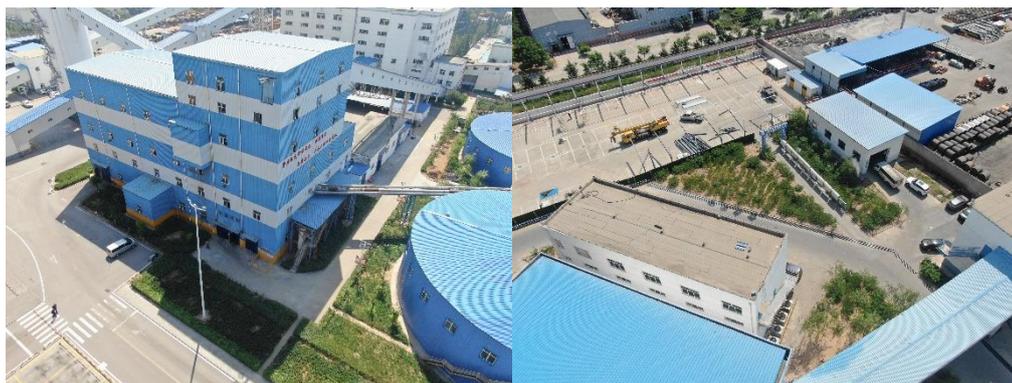
主工业场地植物措施

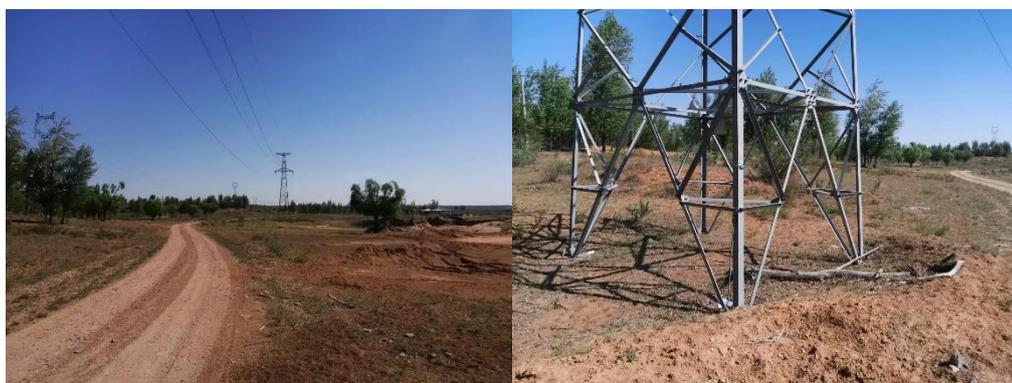
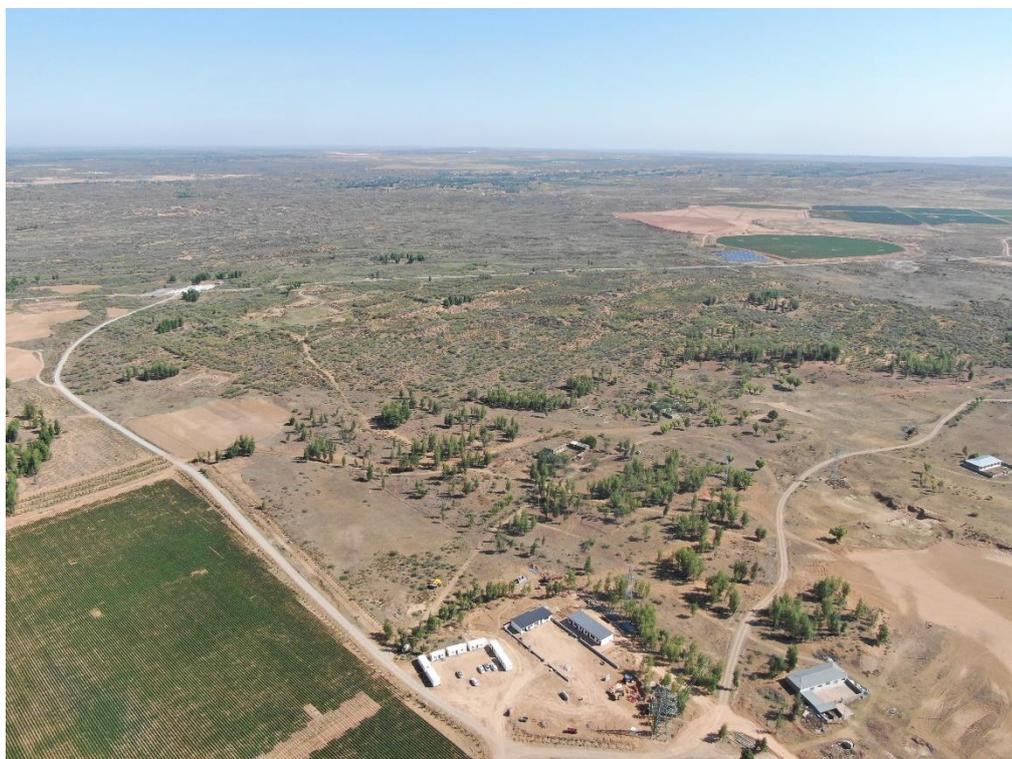
供电线路绿化措施

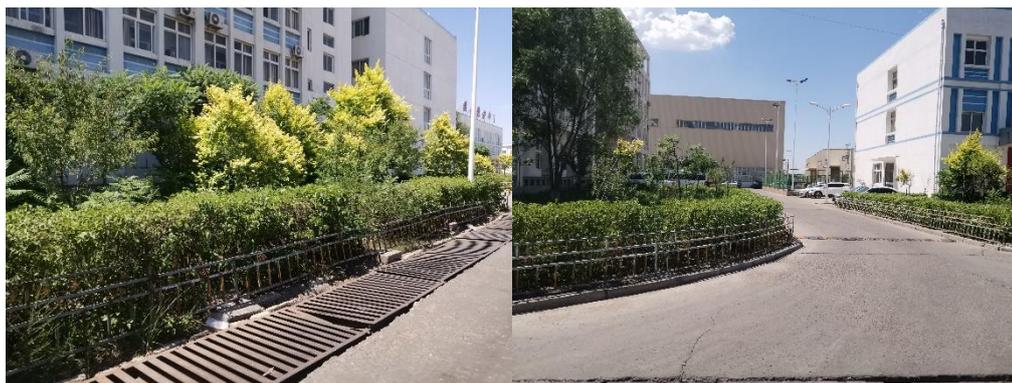
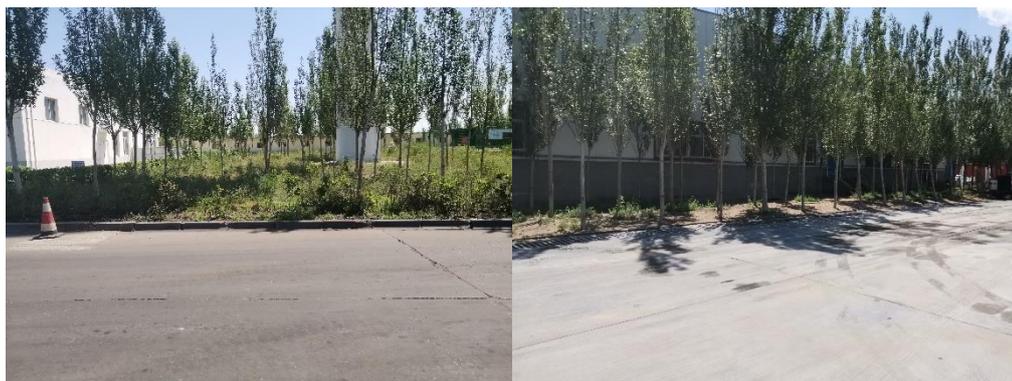
附属设施排水沟及绿化措施

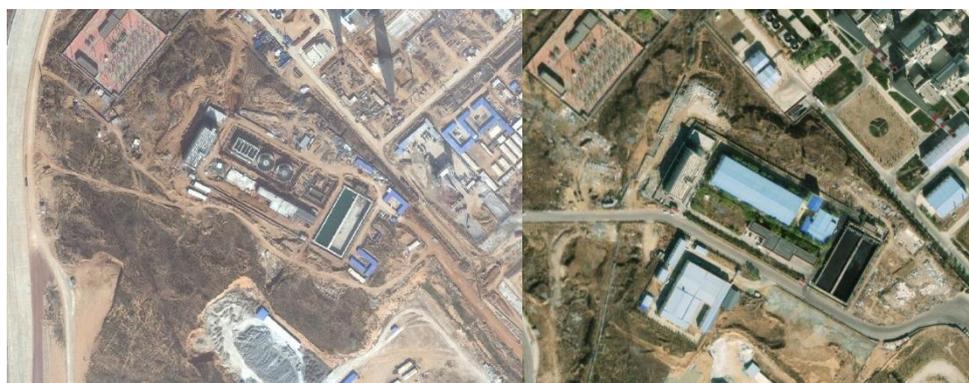
井下水处理厂扰动对比情况

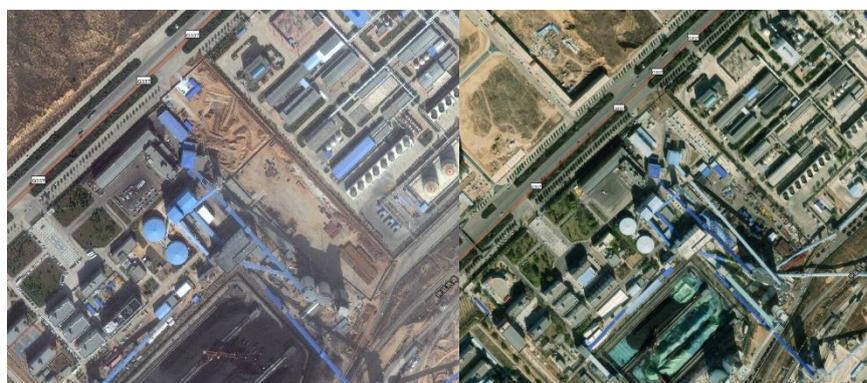
主工业场地扰动对比情况

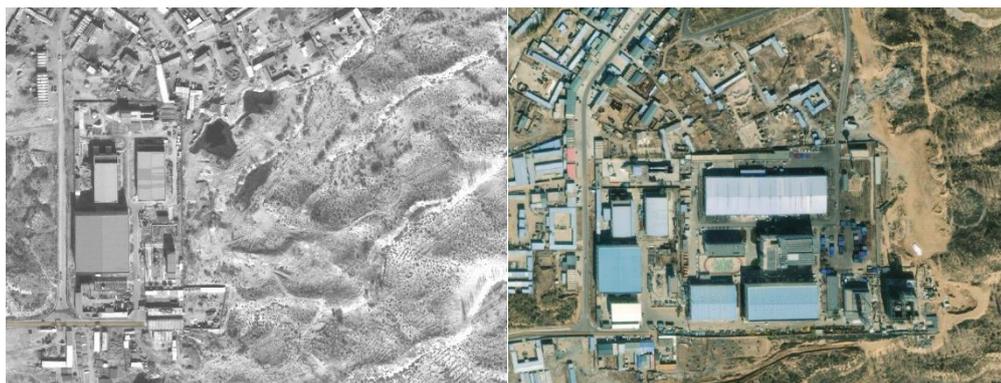
附属设施区扰动对比情况

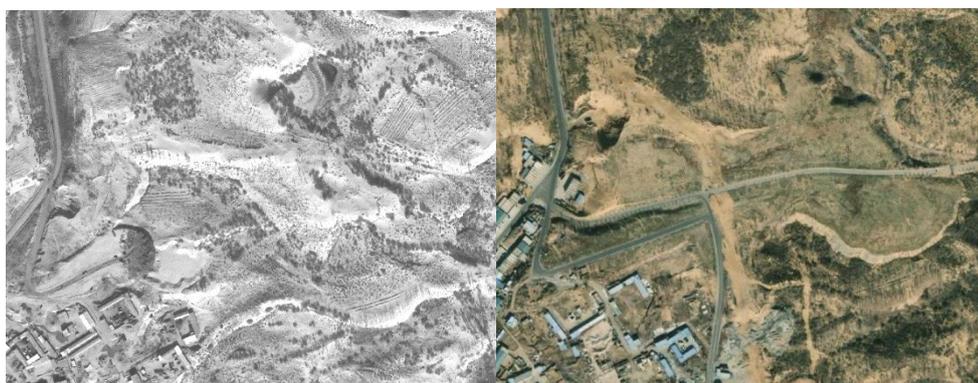
弃渣场扰动对比情况

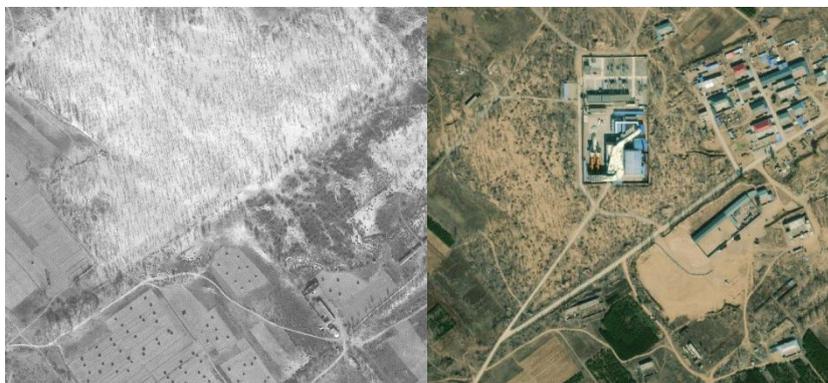
2号风井扰动对比情况
